WIATRAKI NA POMORZU W XIX I XX W. ORAZ ICH PROBLEMATYKA KONSERWATORSKA

Katalog zachowanych wiatraków na Pomorzu

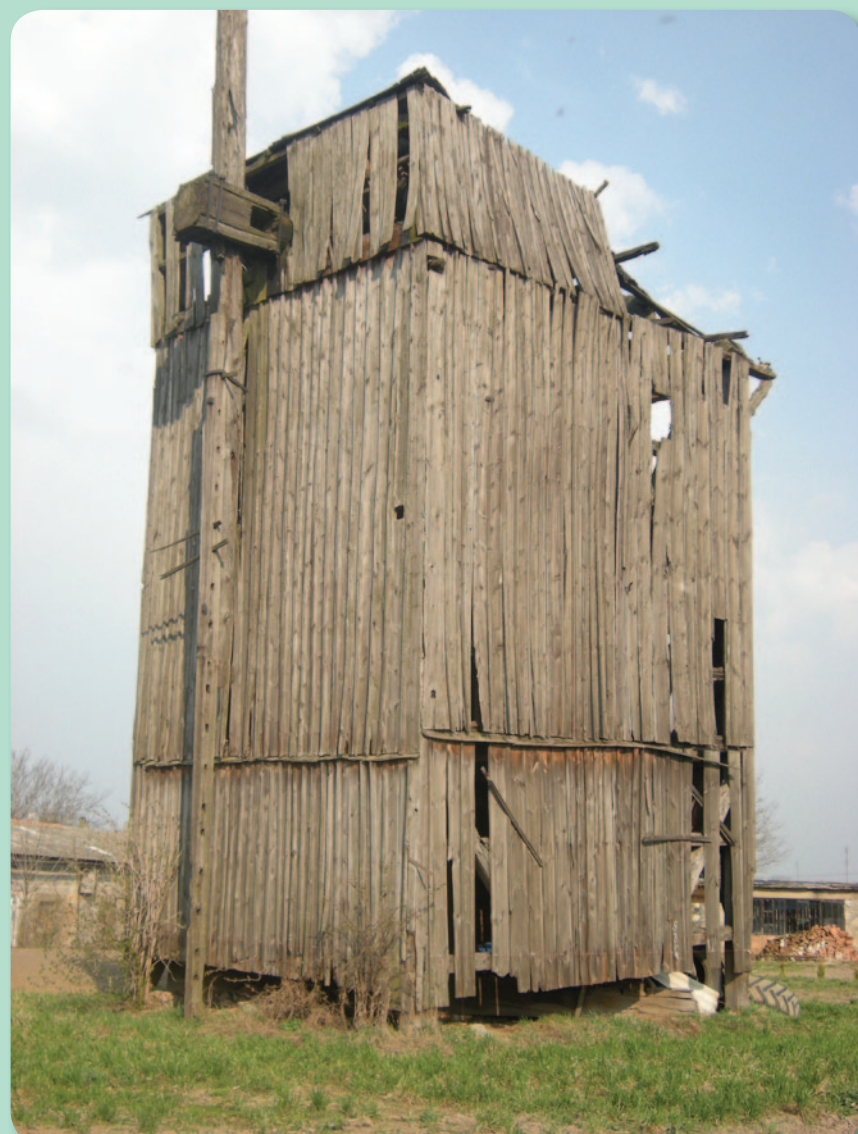
1. Wiatrak w Bierzgowie przed remontem (fot. M. Prarat, 2009).

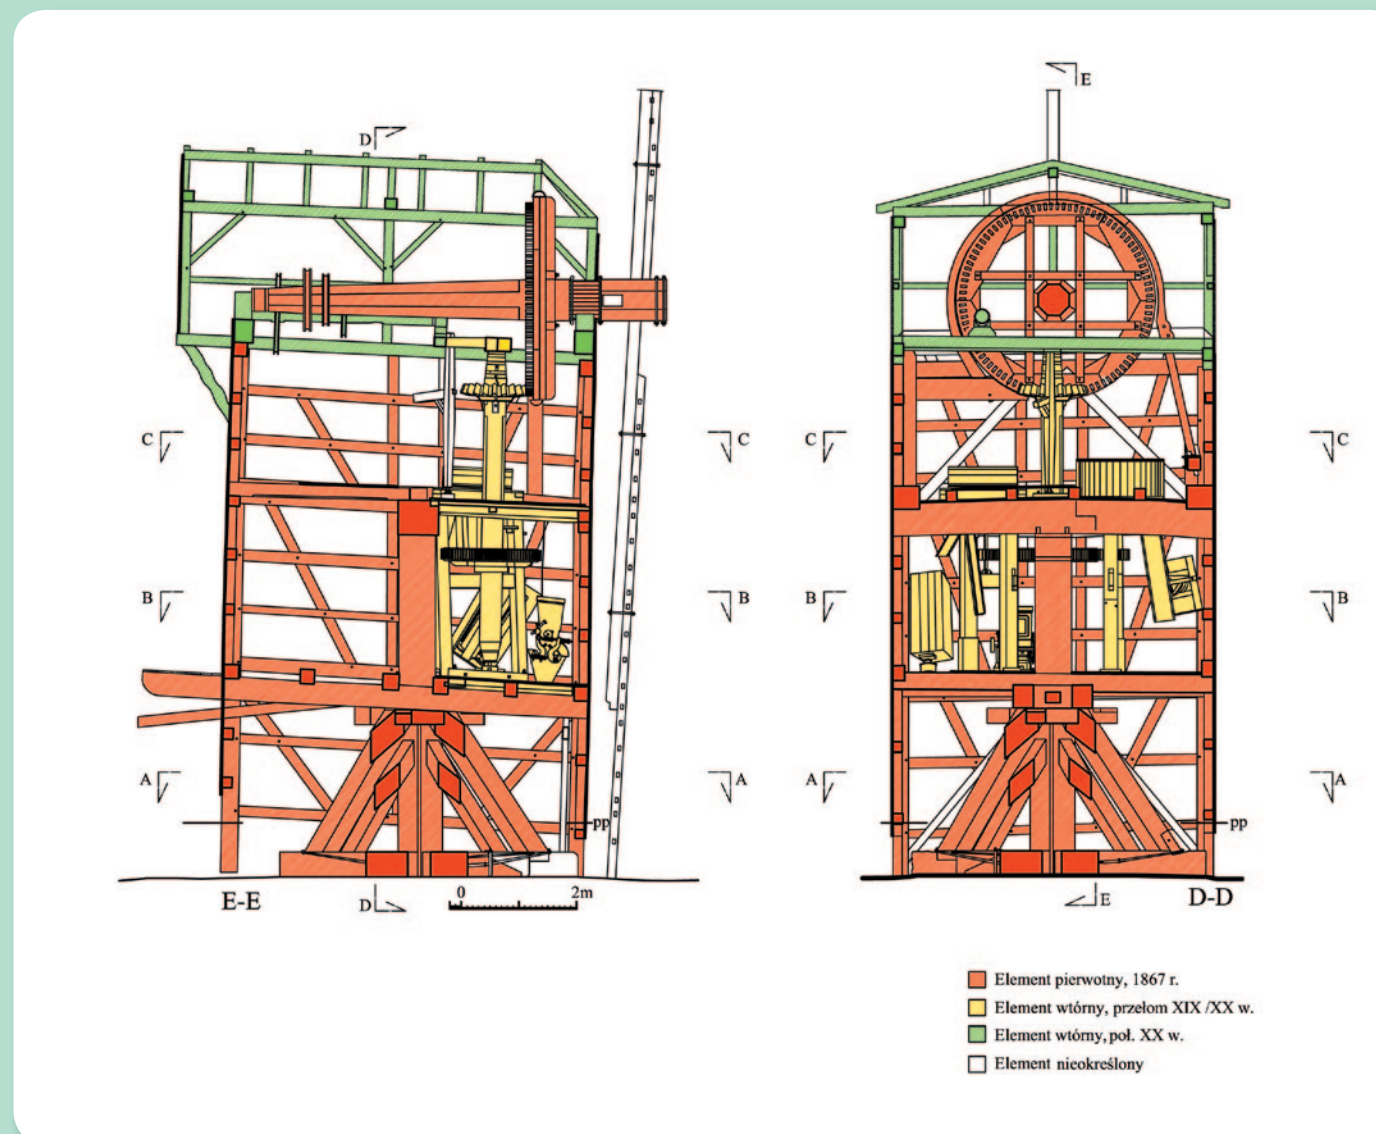
2. Bierzgowo- wiatrak koźlak. Rozwarstwienie chronologiczne na podstawie badań architektonicznych. Oprac. M. Prarat.

Wiatrak powstał w 1867 r. Wybudowany został najprawdopodobniej przez Piotra Jasinowskiego. Młynarzem był Władysław Walter. Wiatrak od początku znajdował się w rękach jednej rodziny. Zaprzestano w nim pracować w 1958 r. Obiekt wpisany do rejestru zabytków w 2009 r. W tym samym czasie wykonano inwentaryzację pomiarowo-rysunkową. Stan zachowania dobry. Podczas remontu w 2010 r. wymieniono praktycznie 90 % oryginalnej substancji. Zachowany został oryginalny sztember, mącznica oraz koło palczne. Częściowo odtworzono łubie wraz z koszem zasypowym. Na parterze zachowano relikty młynnika walcowego oraz odsiewacza cylindrycznego, z tym, że znajdują się w innym miejscu niż pierwotnie. Nie zostały one naprawione ani podłączone do głównego napędu. Bezpośrednio po wykonanych pracach ciesielskich wiatrak obracał się wokół własnej osi. Skrzydła wprawiły w ruch główny wał napędowy. Niestety brak okresowych, konserwacyjnych obrotów doprowadził do wypaczenia większości nowych elementów, głównie pojazdów. Dziś w wiatraku nie można dokonać żadnego obrotu.

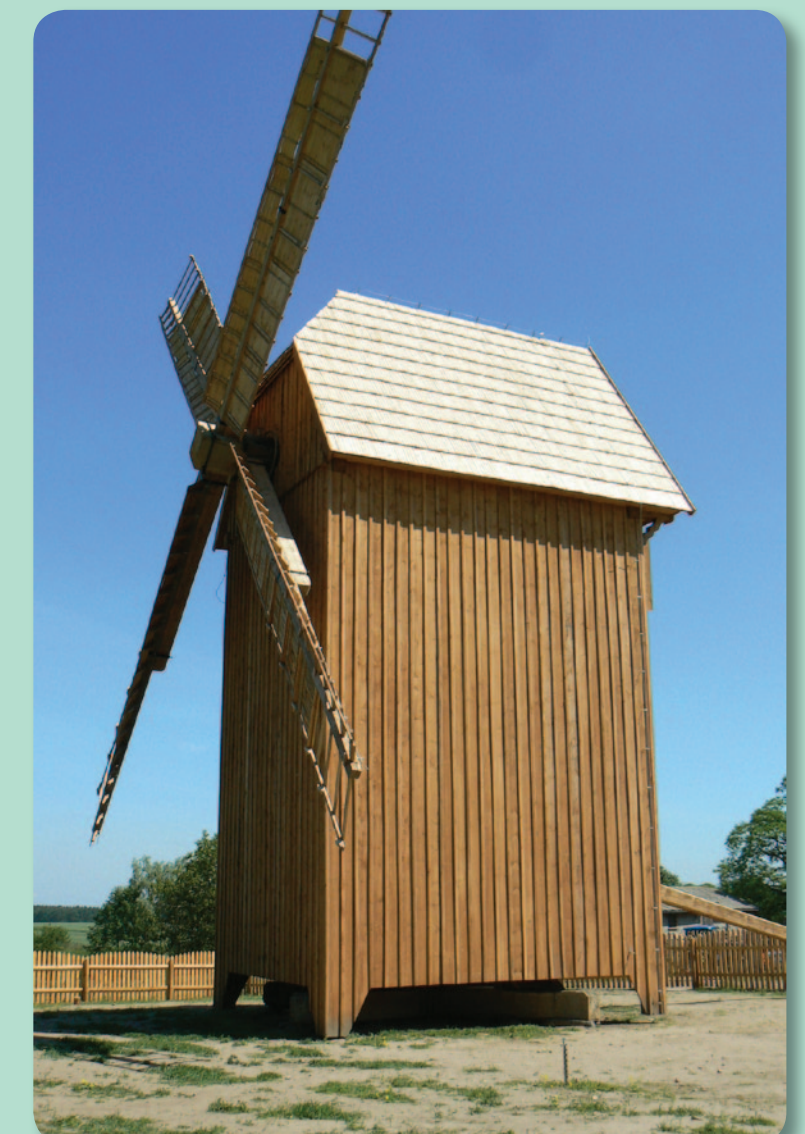
3. Wiatrak w Bierzgowie po remoncie (fot. M. Prarat, 2012).

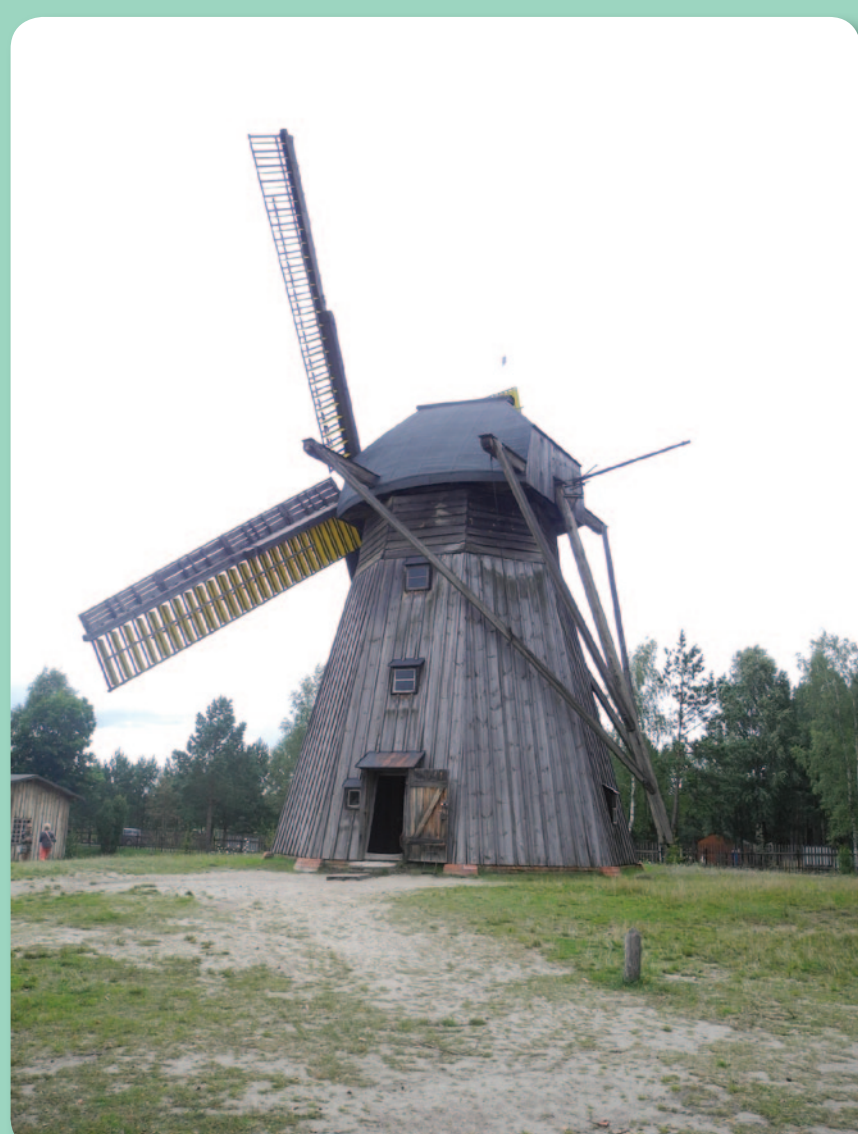
1. Brusy - wiatrak holender (fot. M. Prarat, 2018).

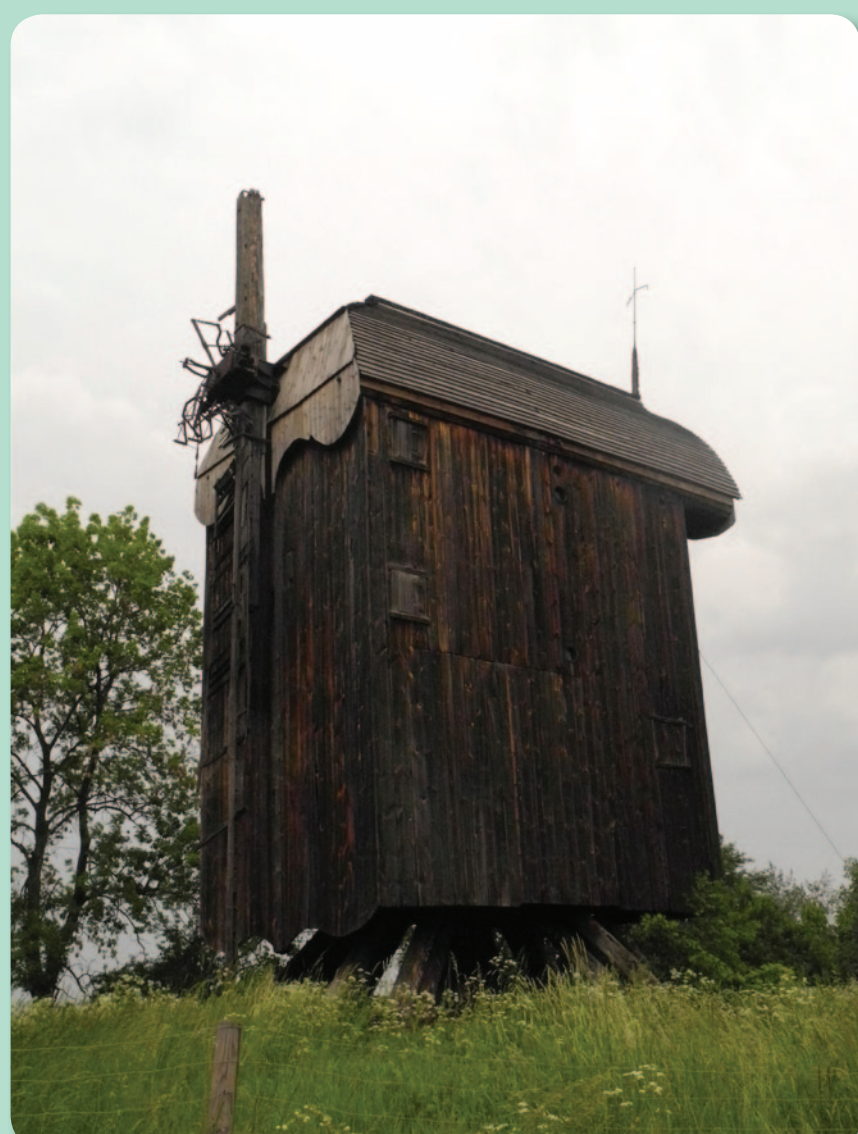
1. Wiatrak koźlak w Drewnicy z lat 40. XVIII w. Widok od przodu (fot. M. Prarat, 2018).

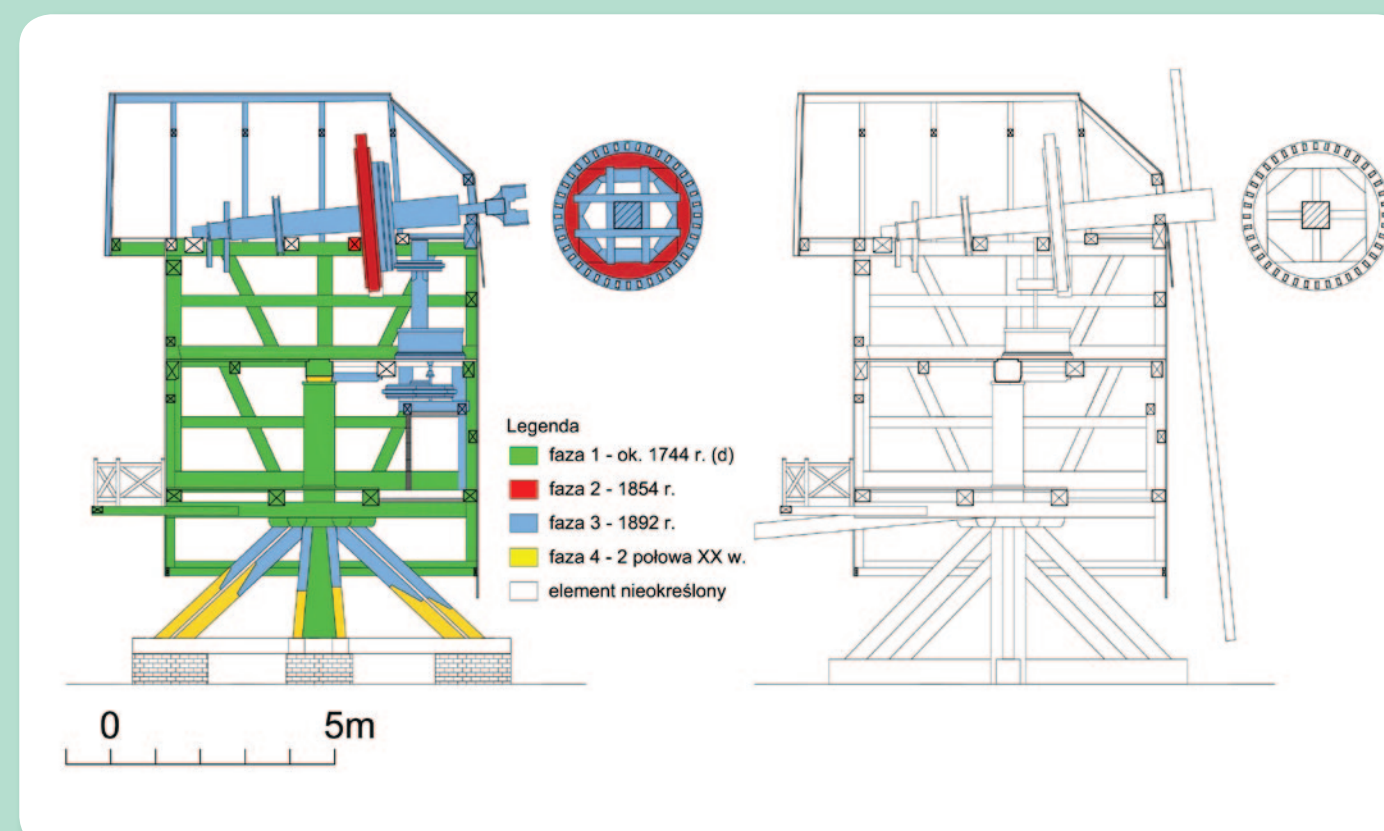
2. Wiatrak koźlak w Drewnicy z lat 40. XVIII w.

A) Rozwarstwienie chronologiczne. Legenda: zielony – elementy pierwotne, czerwony – zmiany wprowadzone w latach 50. XIX w., niebieski – zmiany wprowadzone pod koniec XIX lub na początku XX w., żółty – zakres prac konserwatorskich z 2 połowy XX w.

B) Hipotetyczna rekonstrukcja stanu pierwotnego z innym osadzeniem sztembra i jednym złożeniem kamieni napędzanych od góry z koła palcznego (oprac. M. Prarat).

Na podstawie badań dendrochronologicznych wiadomo, że wiatrak powstał w latach 40. XVIII w., choć w literaturze pojawia się również wcześniejsza data. Dzięki przeprowadzonej analizie do elementów oryginalnych należy zaliczyć sztember z siódmym, górną część mącznicy oraz większą część szkieletowych ścian budynku. Z przebudowy jaka musiała mieć miejsce w 1854 r. pochodzą zachowane krążony koła palcznego i sztoga. Poważniejszy remont wiatrak przeszedł w 1892 r. Wtedy to zapewne wstawiono nowy wał skrzydłowy, na które zamontowano przełożone stare koło wraz z drugim, łącząc je z wałem królewskim, który napędzał dodatkowe złożenie kamieni. Z tego czasu prawdopodobnie pochodzi konstrukcja dachu, nowe podwaliny i podwójne zastrzały. Częściowemu uszkodzeniu (dyszel, skrzydła) wiatrak uległ w 1959 r. Pracom konserwatorskim został poddany w 1962 i 1974 r. Obiekt wpisany został do rejestru zabytków w 1959 r. Obecny właściciel wykonał dla budynku inwentaryzację pomiarowo-rysunkową. Stan zachowania zły. Nieszczęsne pokrycie dachowe doprowadziło do znacznego zawilgocenia konstrukcji dachu, wału i koła palcznego, konstrukcji stropu drugiej kondygnacji oraz częściowo ścian bocznych. Stopień zbutwienia drewna postępuje w szybkim tempie. Zabytek choć zabezpieczony przed wandalami, nie jest użytkowany. Żaden z elementów wiatraka nie funkcjonuje. Natychmiastowego zabezpieczenia wymaga dach. W dalszej kolejności należałoby przeprowadzić prace budowlano-konserwatorskie, których nadrzędnym celem powinno być maksymalne zachowanie historycznej, zabytkowej substancji, nawet bez przywracania jego sprawności technicznej.

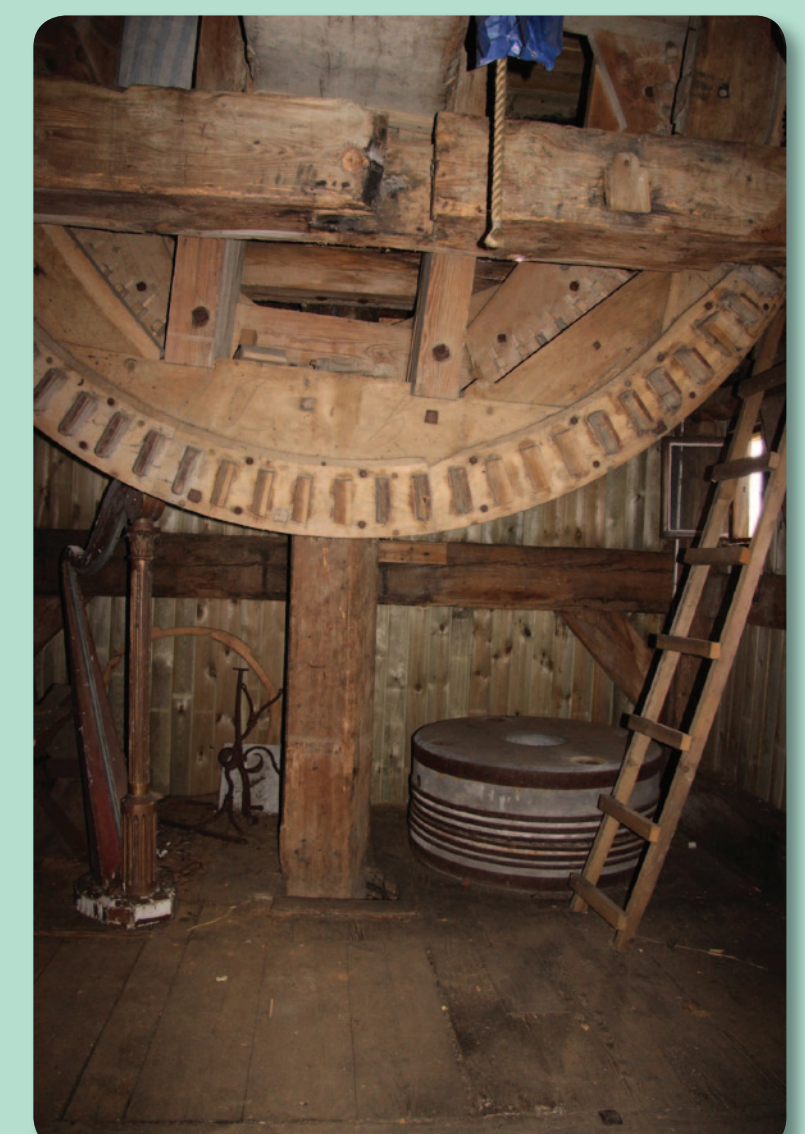
3. Wiatrak koźlak w Drewnicy z lat 40. XVIII w. Druga kondygnacja z kołem palcznym. W sztodzie widoczne gniazdo po osadzeniu sochy zaś w podłodze ślad po pierwotnym usytuowaniu kamieni młynskich (fot. M. Prarat, 2018).
